Caracterización y análisis de riesgo de taludes carreteros en el sur de Durango, México

Characterization and risk analysis of road slopes in southern Durango, Mexico

Publicado como artículo científico en BUIYYA TIERRA julio-diciembre 2025 Vol. 2 Núm. 4: pp. 69-88

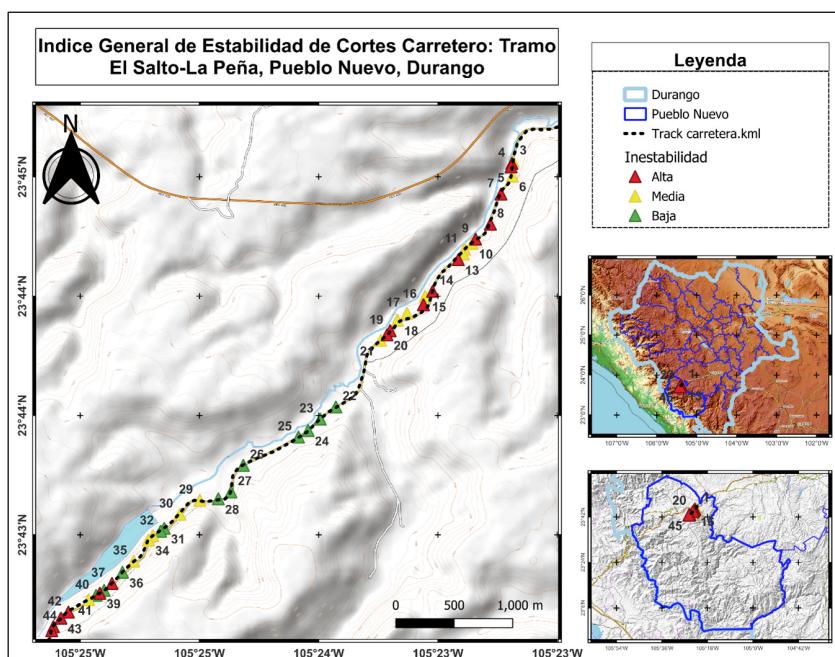
Con base al análisis clúster se digitalizó la distribución de los taludes a lo largo del transecto carretero respecto a la inestabilidad que presentan, en donde los taludes con baja inestabilidad se concentraron en la parte media del transecto, mientras que los de alta y media inestabilidad se concentraron en los extremos del transecto, lo cual puede estar asociado a la topografía y relieve de la zona, ya que en las partes extremas se aprecian mayores irregularidades en el terreno, mientras que en la parte central hay un llano pequeño que demarca menores irregularidades y por ende menor presencia de taludes (Figura 6).

Figura 6. Transecto carretero evaluado indicando la inestabilidad de cada talud evaluado.

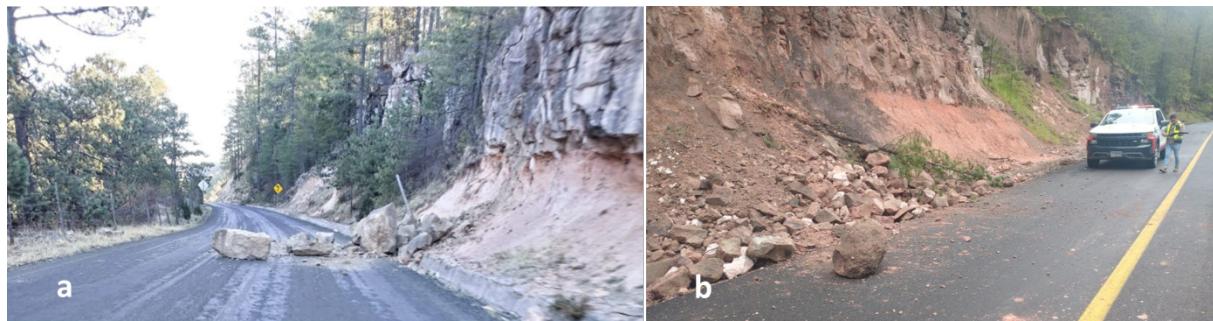
Considerando las variaciones climáticas de temperatura y precipitación en la región; el estado físico de las vías suele deteriorarse más rápido, además la estructura de los taludes suele debilitarse por una mayor presencia de humedad así como la prolongación de sequias, por lo anterior se realizó un monitoreo del área de estudio y zonas cercanas con características similares entre de abril a septiembre de 2024; donde el día 05 de abril del año 2024 la Coordinación Municipal de Protección Civil de Pueblo Nuevo informó sobre el primer derrumbe de caídos (rocas) del año en el transecto carretero evaluado (Figura 7a). Posteriormente, otro suceso ocurrió el 04 de septiembre donde se presentó un derrumbe de caídos con presencia de sedimentos esto en la parte alta del transecto del presente (Figura 7b).

Figura 7. Derrumbe (caídos) en el transecto carretero evaluado el día 05 de abril de 2024.
