LA CIUDAD UNIVERSITARIA DE NUEVO LEÓN
Y LA VULNERABILIDAD DE SU ARQUITECTURA
MODERNA (O LO QUE QUEDA DE ELLA)

THE UNIVERSITY CITY OF NUEVO LEÓN
AND THE VULNERABILITY OF ITS MODERN
ARCHITECTURE (OR WHAT IS LEFT OF IT)

Susana Julieth Acosta Badillo

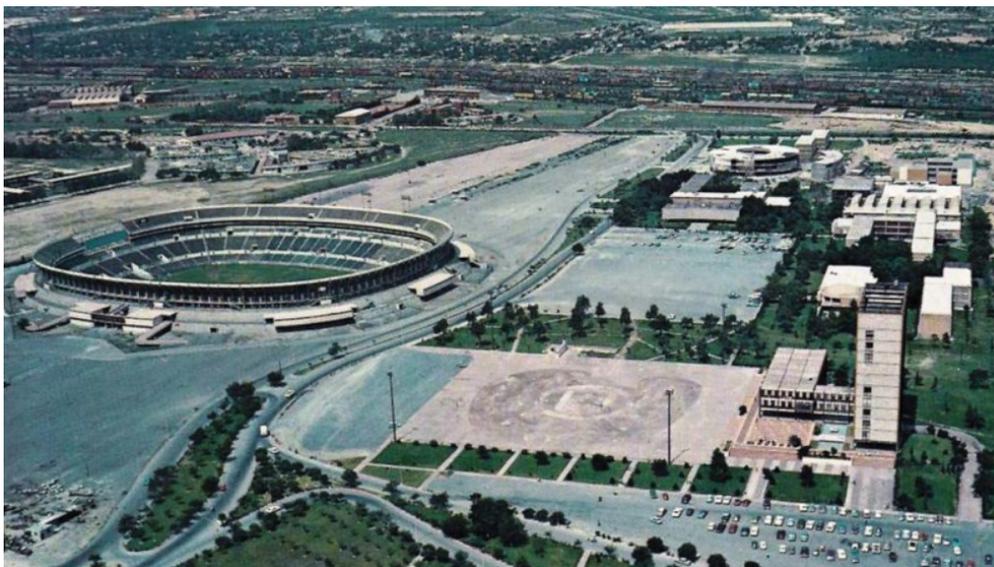
Figura 1. Vista abierta de la CUNL hacia mediados de la década de los setenta. Se aprecia el mural de la plaza de Rectoría poco antes de su mutilación.

baldosas de colores. La figura central del mural era el entonces escudo de la universidad envuelto por las alas desplegadas del águila real de nuestro escudo nacional que, cabe destacar, era entonces un elemento recurrente en la obra de Cantú si se recuerda *la madonna* del Instituto Mexicano del Seguro Social. El mural que nos ocupa reposó sobre la plaza de Rectoría por 15 años exactamente, hasta el inicio de obras del Centro de Informática en 1976.

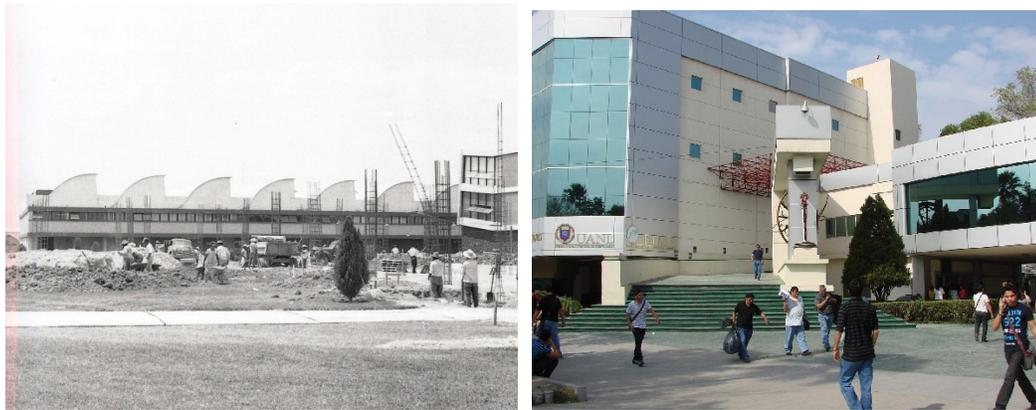
Figura 4. A la izquierda, los Laboratorios Centrales en 1964; a la derecha, su espacio con el actual Centro de Investigación y Desarrollo Tecnológico.

que se está por construir, es decir, sin un plan de armonía entre las partes.⁶ Bajo la bandera de *modernización* educativa se demolieron los cascarones de concreto que funcionaban como techumbre de los Laboratorios Centrales, en su uso para sede de Posgrado de la Facultad de Ingeniería Mecánica y Eléctrica; se cambió la piel de la Facultad de Arquitectura para su adaptación en apariencia con el nuevo Polivalente —lo que ocultó en el acto la vista de la cúpula del auditorio—; se levantó un gran muro de cemento por delante de los cascarones de la Facultad de Comercio y Administración Pública —que tienen una plástica que evoca la obra de Félix Candela—, dejándoles únicamente visibles al interior del patio; y en el caso más violento, se desapareció el Estilo Internacional que lucía al centro del campus.

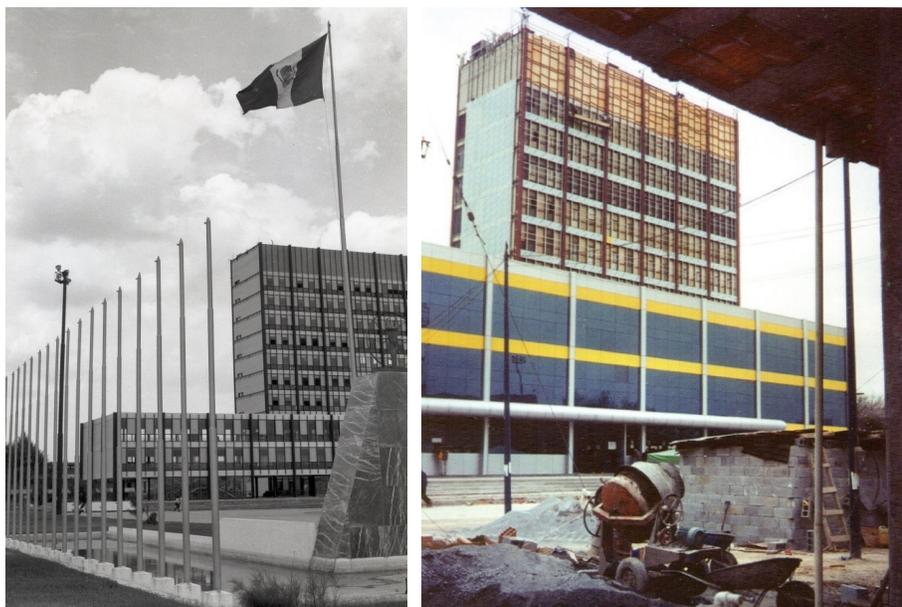
Figura 5. A la izquierda, la Torre de Rectoría *ca.* 1965, y a la derecha, en su proceso de modernización, *ca.* 2000.

Si bien es cierto que para cuando la torre fue sometida al proceso de cambio de “piel”, su estructura de acero lucía deteriorada y sus ventanales sucios; esto fue a causa de una notable ausencia de mantenimiento que se agravó por la vecindad de industria pesada. Sobre esto, Flores (2018) comenta que:

sus abundados e irresponsables usuarios en busca de amplitud, confort, seguridad y banalidad estilística. Así, ante la deficiencia del sistema central de enfriamiento de aire se comenzaron a colgar en sus fachadas aparatos de ventilación cuyas goteras incidieron en el ensarrado de cristales y la oxidación de perfiles metálicos, deteriorando su imagen (p. 168).

Una vez instalado el alucobond en la Torre de Rectoría, la infraestructura de nueva creación y remodelaciones de apariencia (colocación de paneles de aluminio sobre partes deterioradas) recurrieron con entusiasmo al

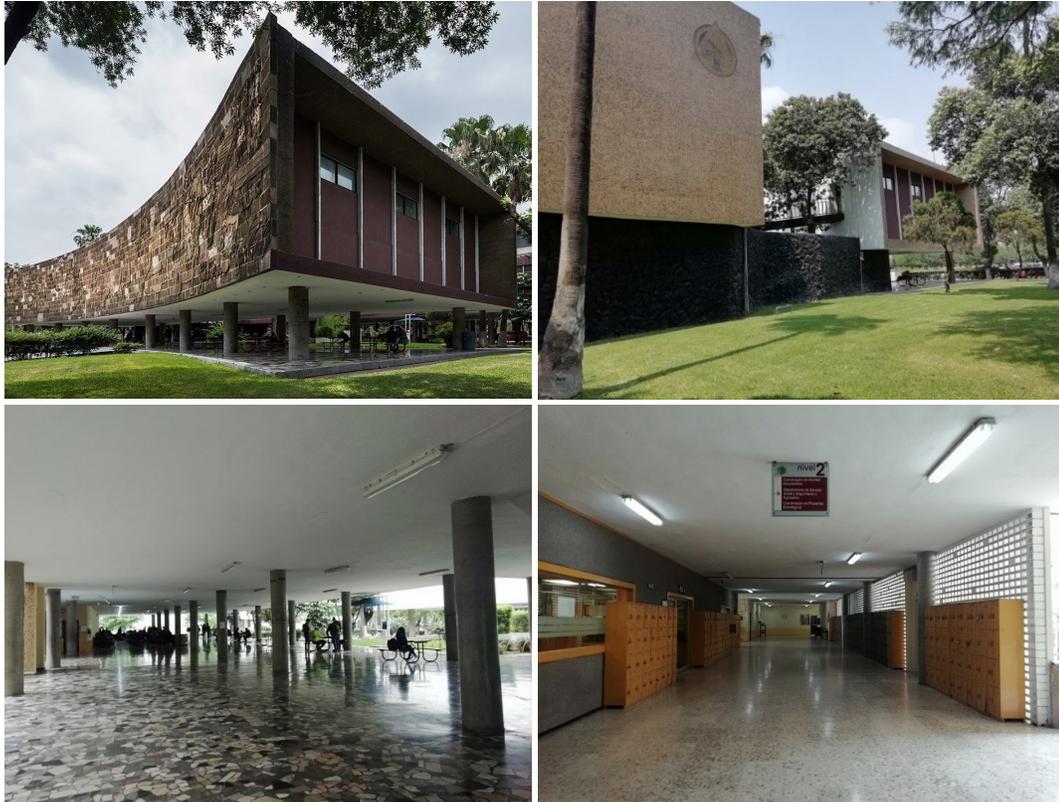
Figura 6. Detalles del exterior e interior de la Facultad de Ingeniería Civil, donde se aprecia su destacada —y única— planta libre, así como la permanencia de materiales originales de construcción.

La Facultad de Ingeniería Civil fue inaugurada el 14 de marzo de 1960. Su diseño corrió a cargo, como todos los primeros edificios de la CUNL, de la Oficina Técnica integrada por maestros y alumnos universitarios de las facultades de Arquitectura e Ingeniería Civil, precisamente. A lo largo de 60 años, el inmueble se ha mantenido inalterable tanto en su diseño, materiales y distribución de espacio original, con leves cambios propios del mantenimiento correctivo o adaptaciones a nueva tecnología, pero sin perder en el camino sus características primarias. Este inmueble es ejemplo de que un centro escolar puede otorgar respuestas a exigencias de cada contexto sin atentar sobre su patrimonio cultural, incluso antes de que este sea considerado como tal. Entre sus características, este edificio es el único de todo el campus que conserva su planta libre (un espacio sumamente fácil de ocupar o alterar con el tiempo), sus materiales de construcción originales, entre ellos el piso granzón y mosaico veneciano, y las columnas cilíndricas en su libre expresión. Un edificio sumamente destacado y que en la actualidad representa una rareza dentro de

un campus sobreexplotado en sus espacios y, sobre todo, fragmentado en su primera arquitectura. Nos atrevemos a decir, incluso, que el inmueble cuenta con un valor de unicidad no sólo al interior del campus, sino a escala local y regional.

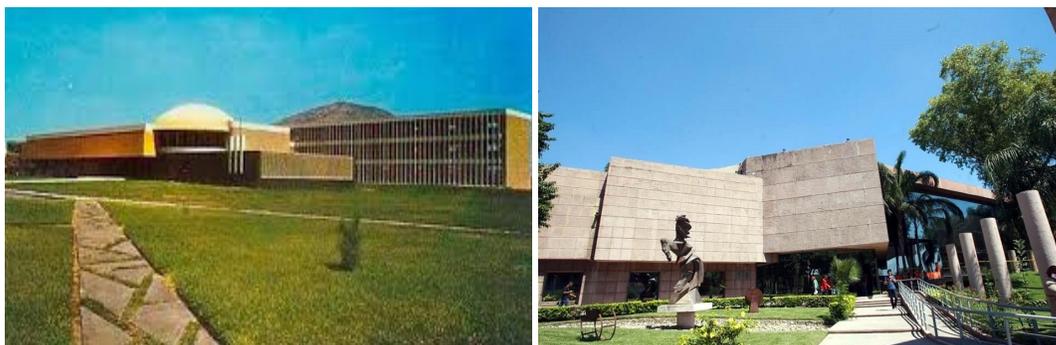
Figura 7. Facultad de Arquitectura, a la izquierda en su construcción original, *ca.* 1970, y a la derecha, una vez homologado el frontal con el Polivalente (edificio anexo), *ca.* 2018.

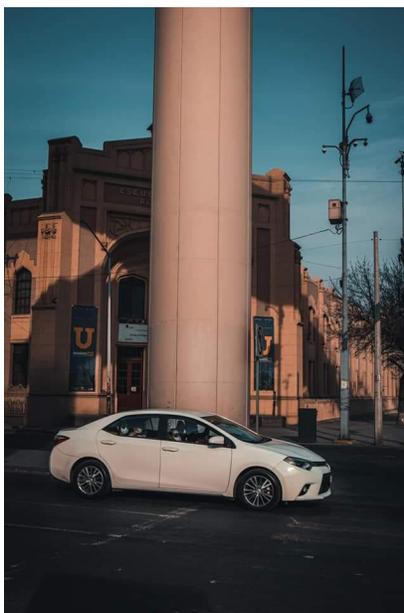
Figura 8. Columna de metro elevado frente al frontispicio de la Escuela Industrial Álvaro Obregón, 2020.

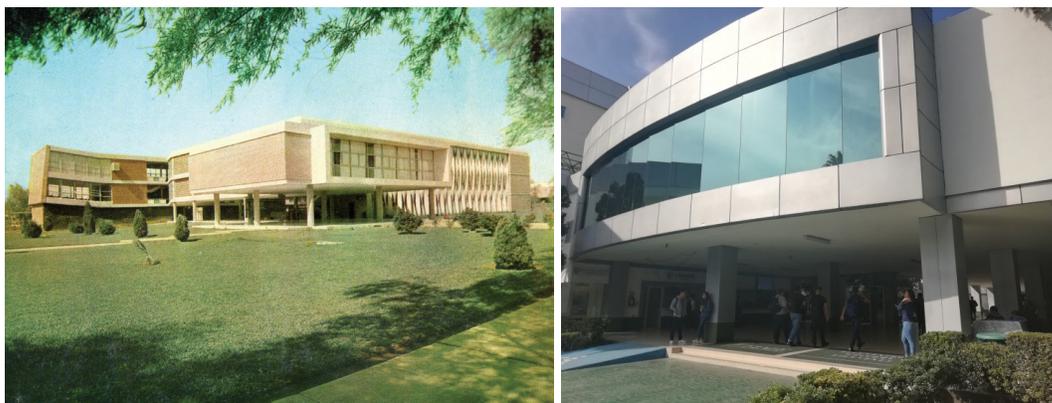
Figura 9. Facultad de Ingeniería Mecánica y Eléctrica en 1965 y 2019. El recubrimiento de alucobond de la imagen de la derecha falsea la antigüedad del inmueble.

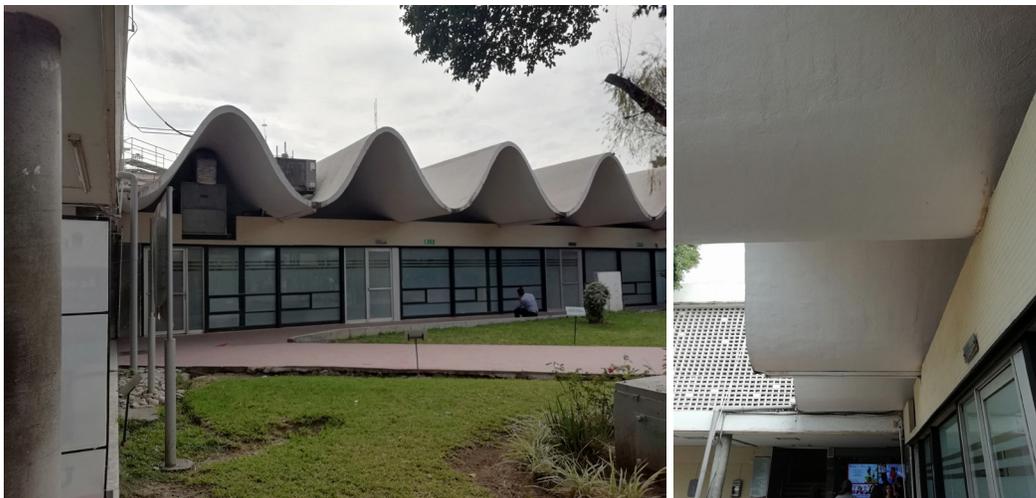
Figura 10. Los cascarones de concreto que evocan la plástica de mediados del siglo XX y especialmente la obra de Félix Candela. Son visibles sólo al interior de la facultad en su área jardín.
