### MANEJO DE UN TRATAMIENTO DE CONDUCTOS CON UNA LIMA FRACTURADA

### MANAGEMENT OF ROOT CANAL TREATMENT WITH A FRACTURED FILE

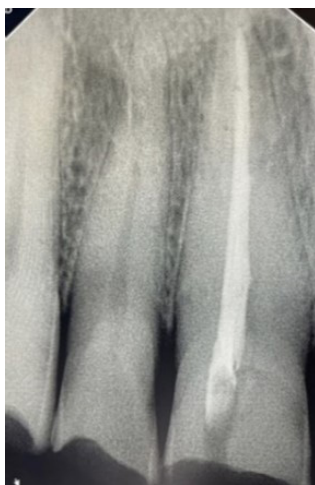
**IMAGEN 1.** RADIOGRAFÍA INICIAL DEL OD NO.12 CON DIAGNÓSTICO DE PULPITIS IRREVERSIBLE.

Durante la primera consulta, el paciente refería como síntoma subjetivo dolor intenso al ingerir cosas frías y signos objetivos como desgaste incisal del órgano dental (od) #12; se hicieron pruebas diagnósticas al frío con cloruro de etilo (coltene), obteniendo respuesta positiva por 7 segundos, presentando pulpitis irreversible, tomamos radiografía (rx), Imagen 1, inicial para observar el conducto y descartar presencia de lesión apical.
