# REVISTA INGENIERÍA Y TECNOLOGÍA UAS

# Caracterización Estructural Experimental de Tapas de Concreto Polimérico Sujetas a Flexión

## Experimental Structural Characterization of Polymeric Concrete Lids Subjected to Bending

# Estructuras de Concreto Reforzado Afectadas por Mecanismos de Corrosión: Casos de Estudio

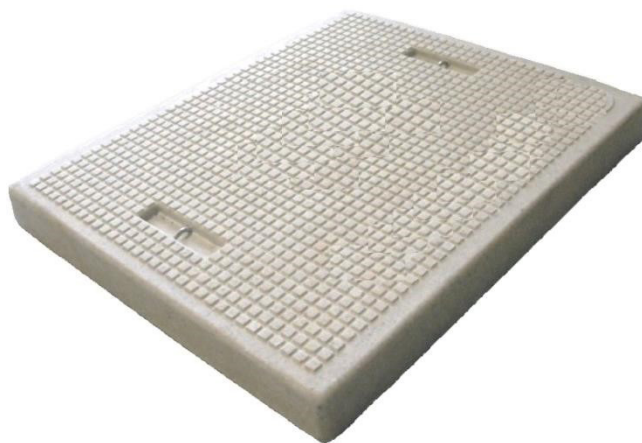
Figura 1. Tapa de concreto polimérico tipo

Las dimensiones de los especímenes son 50x60x5.5 cm y tienen un peso aproximado es de 35.5 kg. En las Figuras 1 y 2 se presenta una representación gráfica de las tapas analizadas y las dimensiones de estas respectivamente.

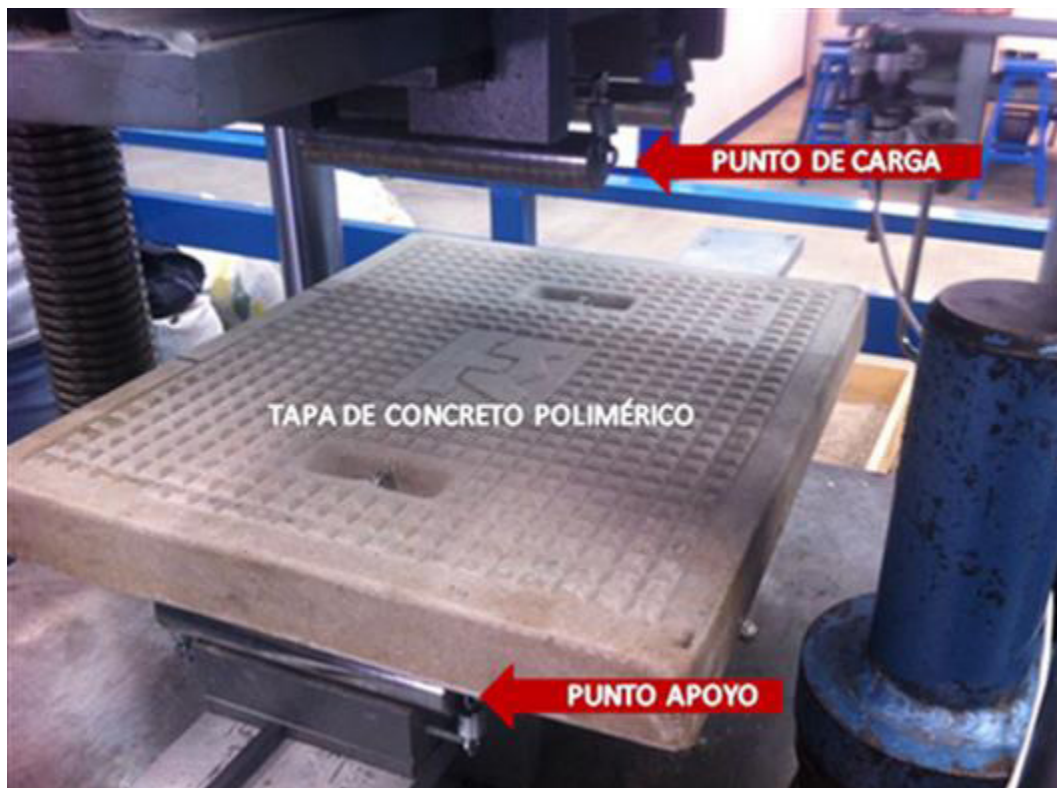
Figura 4. Tapa colocada sobre dispositivo en flexión

datos (CONTROLS-DATALOG). La carga y la deformación se midieron de manera sincronizada. La configuración de los ensayos experimentales se muestra en las Figuras 4 y 5.

La aplicación de la carga se realizó mediante la máquina hidráulica universal con carga aplicada en dos puntos a una velocidad constante de 58 kg/s. El registro de esta se llevó a cabo mediante un microprocesador para la medición de carga de compresión en marcos (CONTROLS-DIGIMAX PLUS). Se colocó un dispositivo para medir la deflexión a la mitad de la placa. Dicho dispositivo consistía en una barra la cual hacía de brazo extensor y de un extensómetro digital conectado a un microprocesador para adquisición de

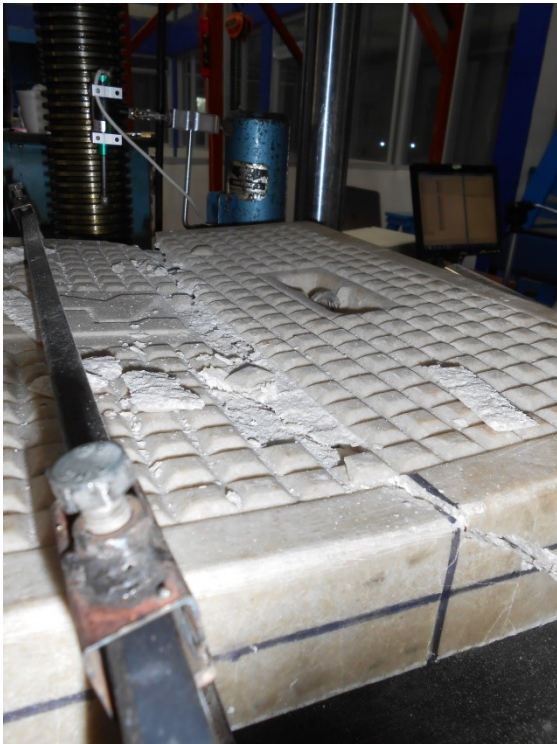
Figura 7. Plano de falla espécimen CPFV-1

En las Figuras 7 y 8 se presenta el daño del espécimen una vez terminada la prueba. En las imágenes se observa visualmente que el espécimen falla en uno de los lados exactamente en uno de los tercios extremos del claro. También se aprecia que desprendimiento parcial de la capa de fibra de vidrio en el lado inferior del espécimen. Además, se observaron agrietamientos menores en la parte central del espécimen.

Finalmente, de acuerdo con las imágenes que se presentan se aprecia desprendimiento parcial de la capa de fibra de vidrio en el lado inferior del espécimen. También se observa visualmente que el espécimen falla en uno de los tercios extremos del claro con una falla por cortante. Por lo anterior se concluye que este tipo de elementos no falla en flexión sino en cortante debido al refuerzo proporcionado por la fibra de carbono en el lecho inferior. Se recomienda revisar los valores encontrados en la literatura de falla por flexión ya que en los experimentos realizados en este estudio dichos valores se sobre estiman.

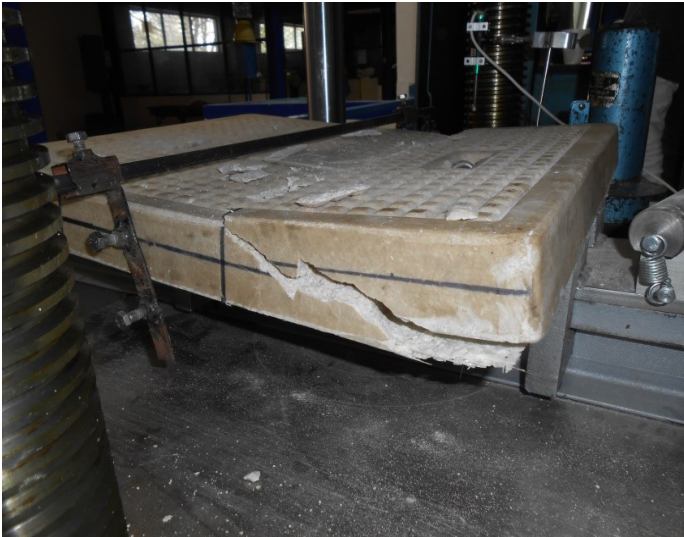
Figura 10. Plano de falla espécimen CPFV-2

En las Figuras 10 y 11 se observa el daño que presenta el espécimen una vez terminada la prueba. En las imágenes se observa visualmente que CPFV-2 falla, al igual que CPFV-1, en uno de los lados; exactamente en uno de los tercios externos del claro. También se aprecia que desprendimiento parcial de la capa de fibra de vidrio en el lado inferior del espécimen.

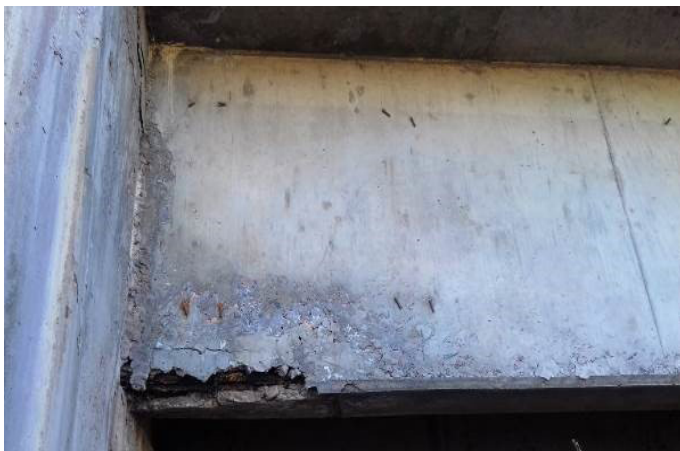
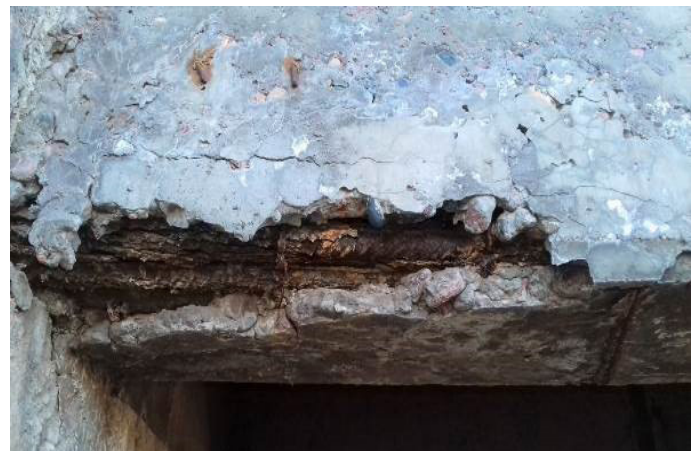
Figura 2. Fisuración y desprendimiento del concreto por corrosión del acero

Cuando ocurre la corrosión, los productos de la oxidación incrementan el volumen con respecto a la barra de acero en su condición inicial no oxidada, dando lugar a esfuerzos internos de tracción dentro del concreto que no son capaces de ser resistidos, ocasionando así la fisuración y desprendimiento del mismo (Figura 2).

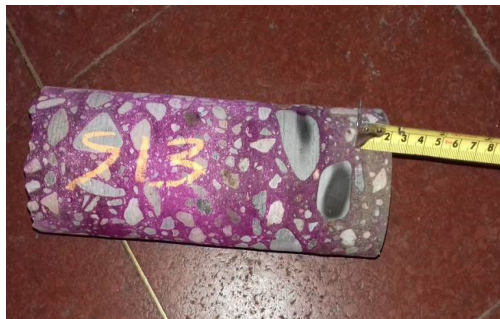
Figura 3. Determinación del frente de carbonatación mediante fenolftaleína

Experimentalmente el sector carbonatado del concreto se determina mediante la técnica colorimétrica de teñido con fenolftaleína diluida al 1 % en una solución de alcohol etílico. El concreto no carbonatado adopta una tonalidad de color violeta-rojizo, en tanto que el carbonatado no cambia su tonalidad original (Figura 3).

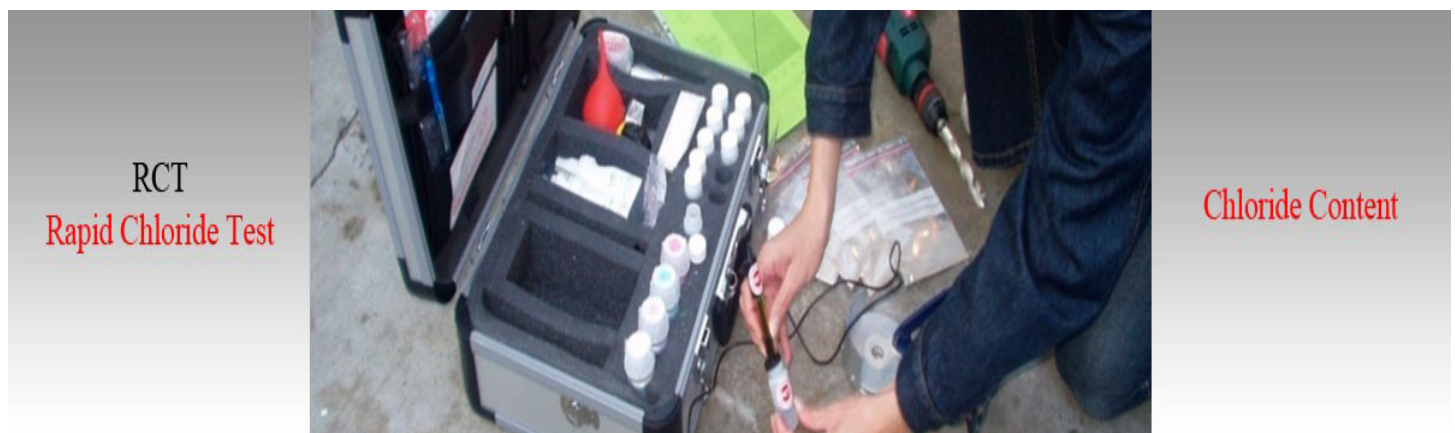
Figura 4. Determinación de la concentración del ion Cl mediante RCT

La concentración del ion  $Cl$  presente en el concreto, puede ser determinado in-situ mediante la técnica de ensayo del RCT (Rapid Cloro Test) (Figura 4).

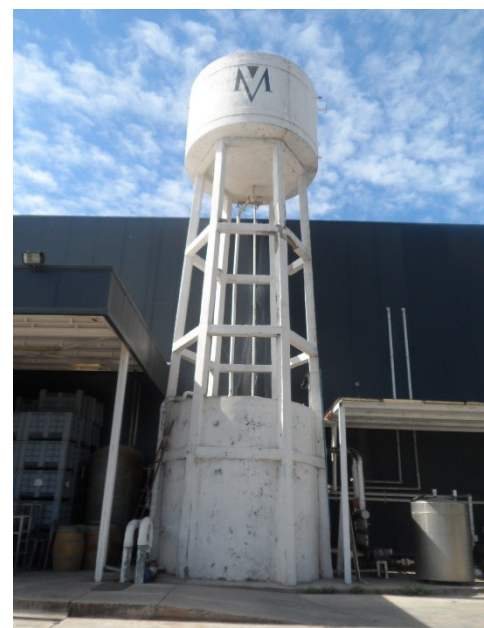
Figura 5. Estructura de concreto reforzado para sostenimiento de tanque elevado

El presente caso evaluado (Figura 5), corresponde al de una estructura de concreto reforzado que sirve de sustento a un tanque elevado de igual material, y que es utilizado para almacenamiento de agua. Dicho sistema estructural, está constituido por seis columnas las cuales se encuentran arriostradas a determinadas alturas por vigas.

El relevamiento geométrico llevado a cabo permitió establecer que el tanque presenta una capacidad aproximada de  $30 \text{ m}^3$ , con un diámetro de la cuba de 4.45 m, una altura de 2.70 m, y un espesor de las paredes de 0.20 m. La altura total del sistema estructural de sostén, es de 11.6 m, presentando tanto las columnas como las vigas, una sección transversal de  $0.20 \times 0.20 \text{ m}$ . La antigüedad de la construcción de acuerdo a los datos recabados es de aproximadamente 50 años.

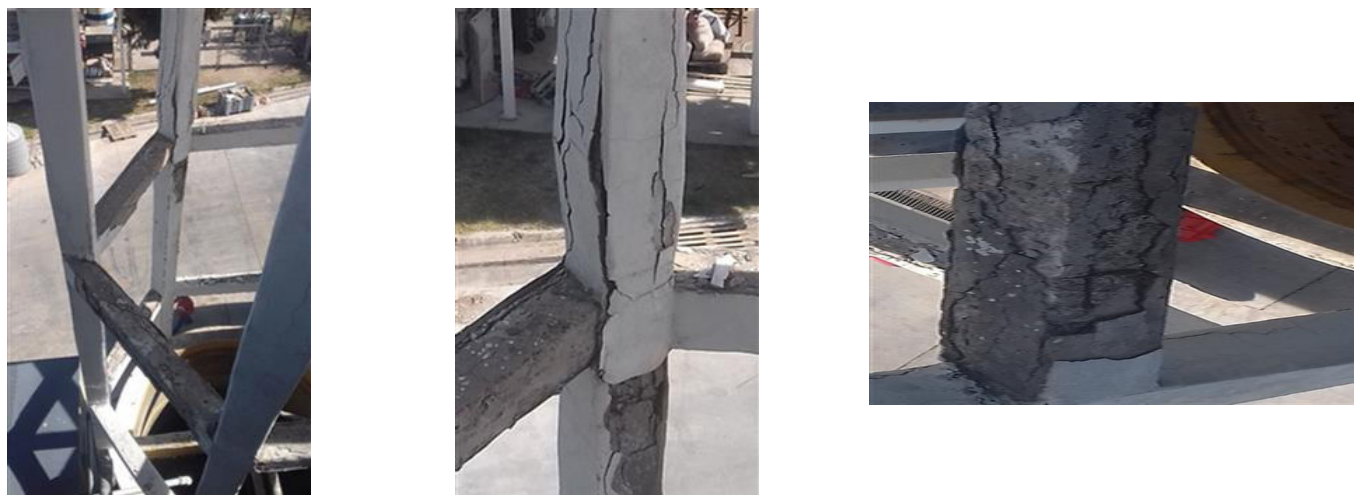
Figura 6. Proceso corrosivo en armaduras. Degradación del concreto

Luego del relevamiento geométrico, se procedió a la evaluación del estado de conservación y descripción de patologías observables. En general se observó un importante avance de procesos corrosivos tanto en las armaduras vigas como de columnas (Figura 6), situación que motivó la degradación del concreto. Dicho mecanismo de degradación ha ocasionado en algunos casos fisuras en el concreto, así como agrietamiento en algunas zonas, llegando a producirse el desprendimiento del concreto y del revoque.

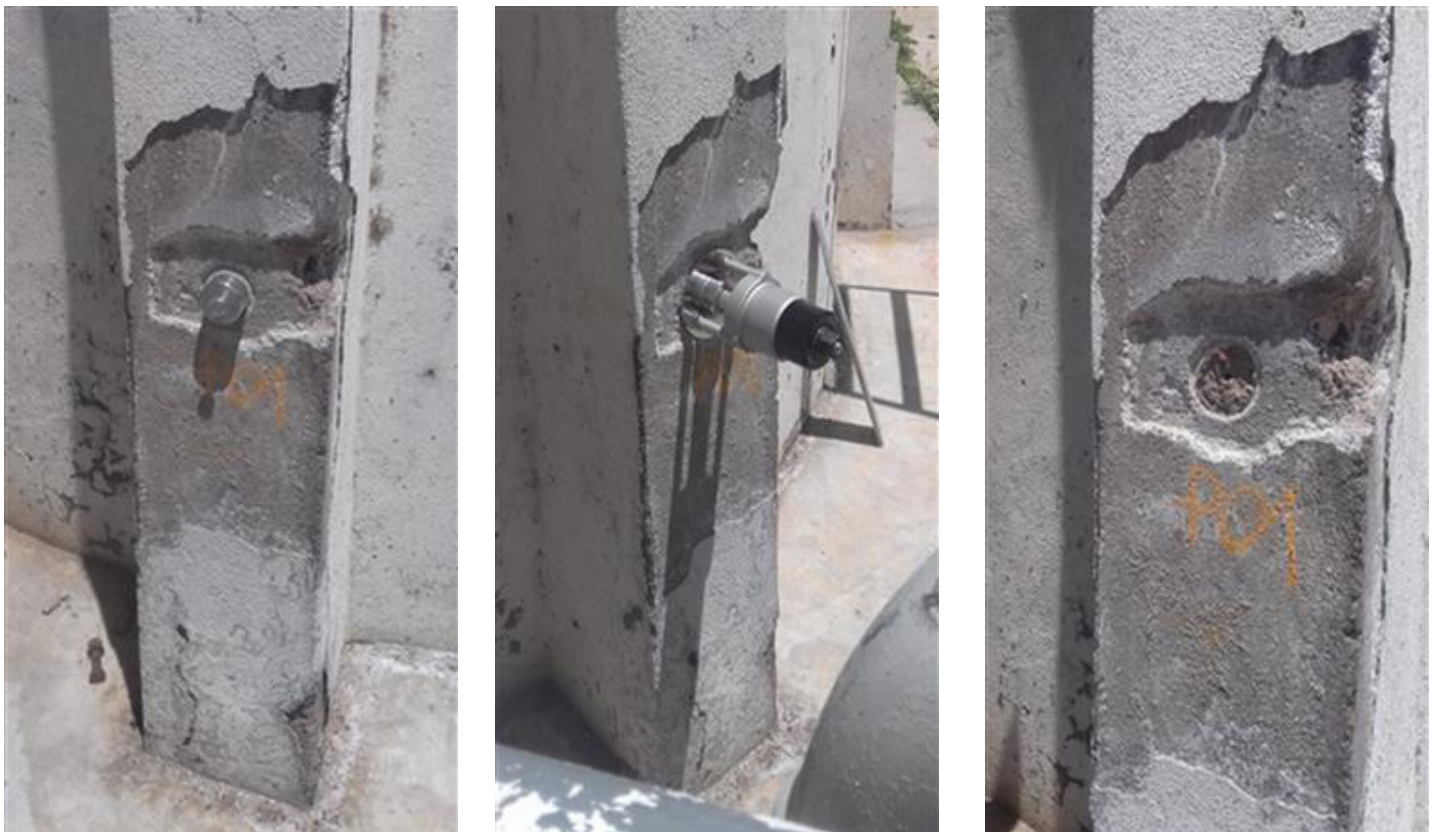
Figura 7. Ensayo de Pull-Off

el equipo de Pull-Off ELCOMETER 106 Scale 6 (Figura 7). Se siguió el protocolo de ensayo establecido en la Norma ASTM C 15837.

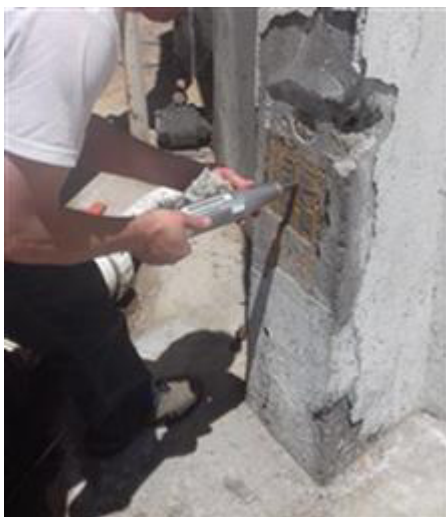
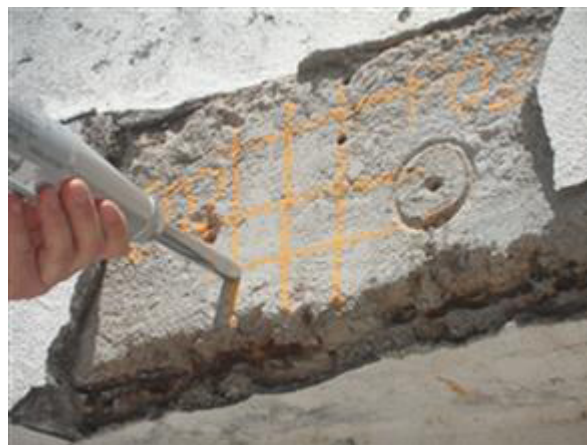
Figura 8. Ensayo de esclerometría

Por otra parte, y con el objetivo de inferir la resistencia superficial a compresión del concreto, se procedió a la realización de ensayos de esclerometría, utilizando para ello el equipo ELCOMETER 181 (Figura 8). Este ensayo permite inferir la calidad del concreto en términos de resistencia a la compresión. Se siguió el protocolo de ensayo establecido en la Norma ASTM C 8058.

De los ensayos realizados, se obtuvo un índice esclerométrico medio del orden de 30. Esto permitió inferir que la resistencia a compresión del concreto, correlacionada a la resistencia correspondiente a probetas cilíndricas y teniendo en cuenta el avance del

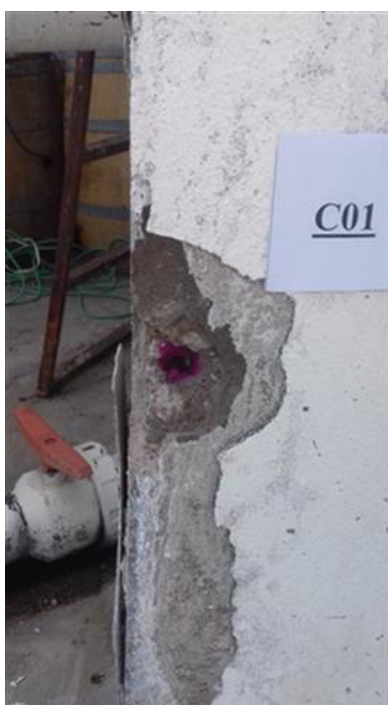
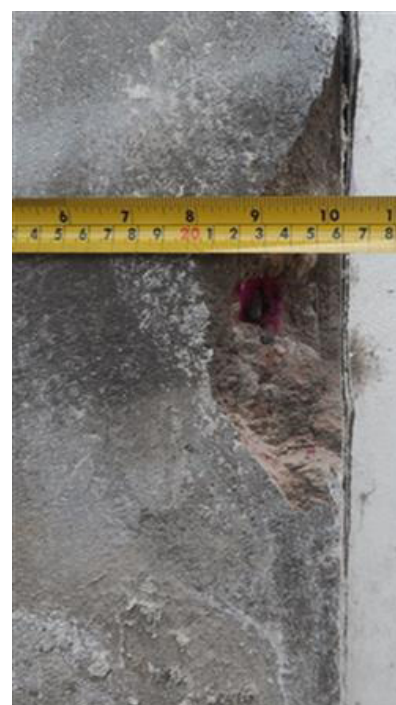
Figura 9. Ensayo de carbonatación

frente de carbonatación, resultó ser de aproximadamente 17 MPa. Este frente carbonatado fue determinado mediante el ensayo con la técnica colorimétrica de teñido con fenolftaleína (Figura 9).

a la misma referencia antes indicada, en los casos de mayor compromiso esta resultó de aproximadamente unos 10 mm, por lo que el frente de carbonatación ya había alcanzado a la armadura, y en consecuencia despasivándola. Otros sectores en cambio, presentaron recubrimientos de la armadura del orden de los 20 mm, por lo que aún mantenían su pasivación.

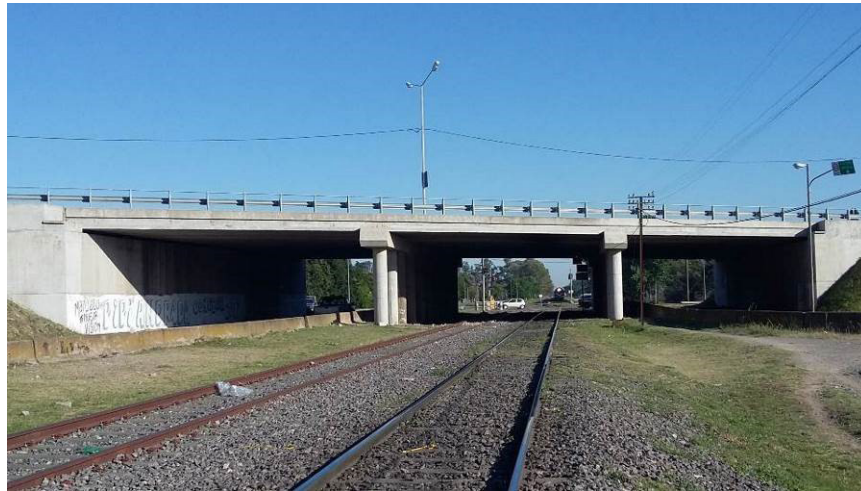
**Figura 10. Puente vial evaluado**

El siguiente caso evaluado (Figura 10), corresponde al de un puente vial de tres vanos. Los tableros de concreto reforzado se apoyan en un sistema estructural constituido por catorce columnas de igual material.

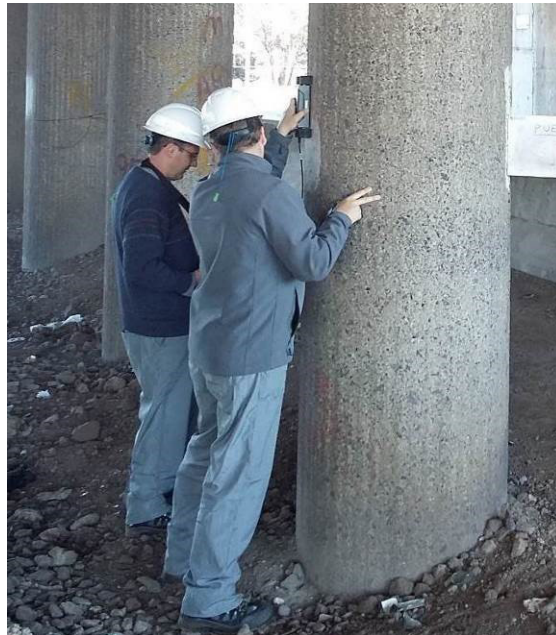
Figura 11. Detección de armaduras en columna

Como parte inicial de la evaluación, se procedió en sectores seleccionados a la detección de las armaduras, utilizando para ello el equipo PROCEQ Profometer 650 AI (Figura 11). Una vez localizada las armaduras tanto en columnas como en tableros, en algunos de estas localizaciones se hicieron sondeos mecánicos a fin de evaluar visualmente las características y estado de las armaduras (Figura 12).

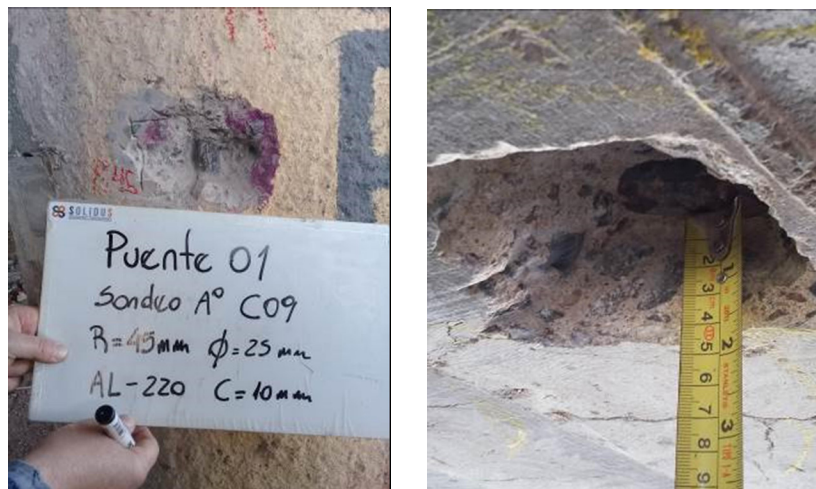
Figura 12. Sondeo mecánico de armaduras en columna y en tablero

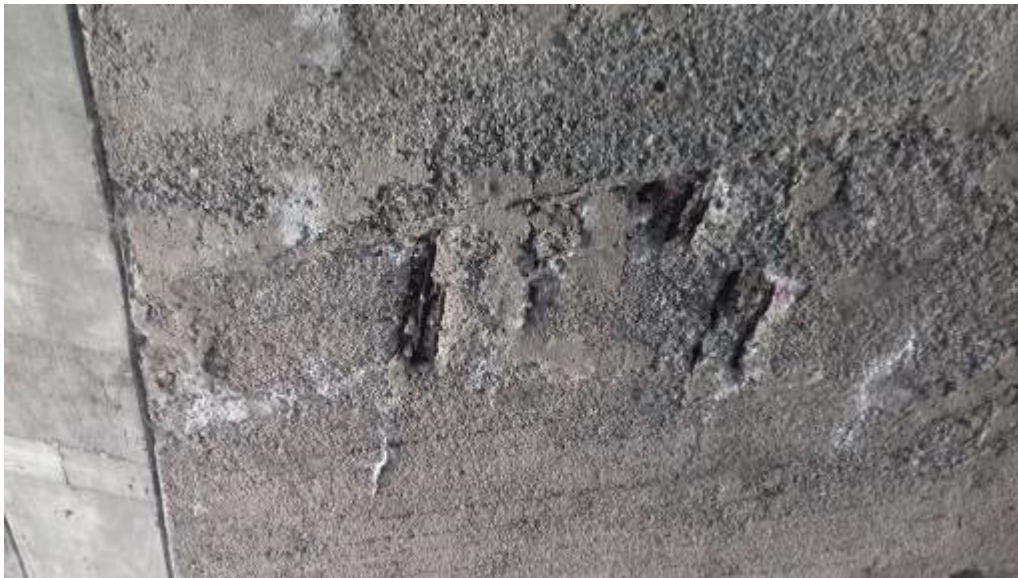
**Figura 13. Degradación del concreto por corrosión de armaduras**

En algunos sectores de la parte inferior del tablero y dadas las condiciones de degradación a las cuales se encontraba sujeto el concreto, las armaduras se encontraban a la vista debido al desprendimiento de su recubrimiento (Figura 13).

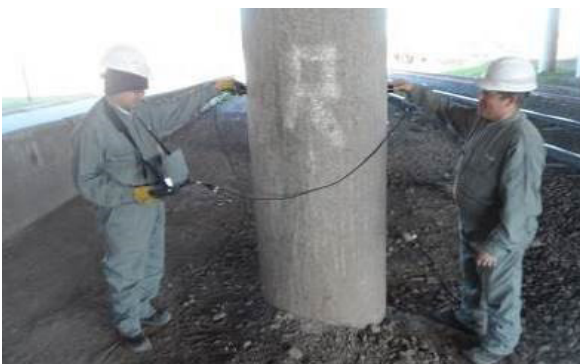
**Figura 14. Determinación de la velocidad del pulso de onda (ensayo de ultrasonido)**

de testigos de concreto. Para los ensayos de ultrasonido se utilizó el PROCEQ Pundit PL-2 siguiendo el protocolo de ensayo establecido en la Norma Americana ASTM C 5979 (Figura 14).

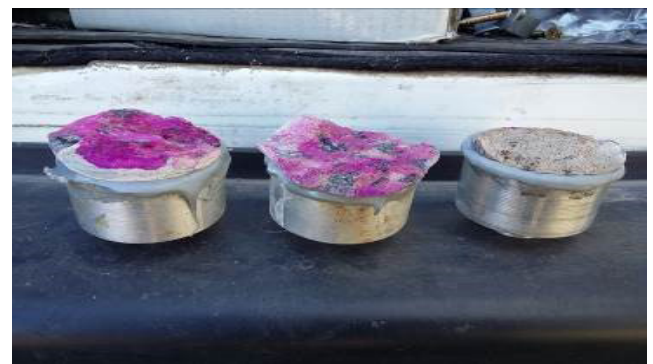
**Figura 15. Extracción de dollys para ensayo de tracción. Ensayo de carbonatación**

Para la valoración de la resistencia a tracción superficial del concreto, se llevaron a cabo ensayos de Pull-Off, aprovechando en la extracción de los “dollys” a realizar ensayos de carbonatación (Figura 15).

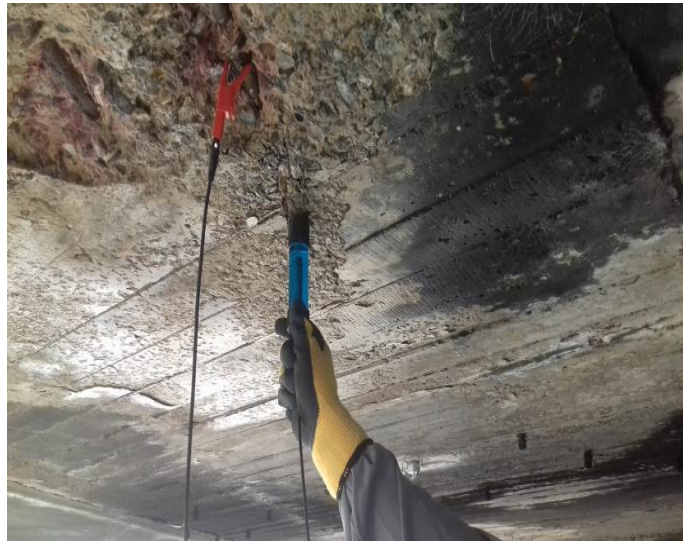
**Figura 16. Evaluación del potencial de corrosión en armaduras de tablero**

La determinación in-situ del potencial de corrosión de las armaduras, fue llevado a cabo mediante el dispositivo PROCEQ Profometer 650 AI (Figura 16). En tanto que en laboratorio y sobre testigos de concreto, se evaluaron parámetros de durabilidad tales como resistividad eléctrica [10] (PROCEQ Canin) y velocidad de succión capilar [11], mientras que también parámetros asociados a la calidad del concreto

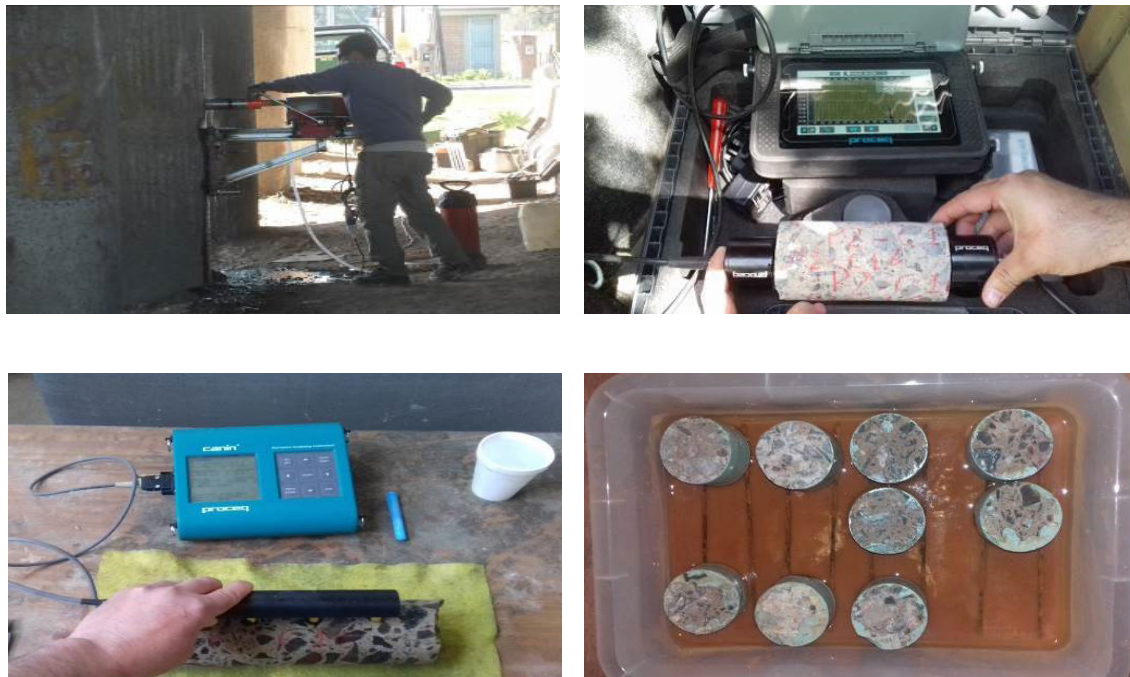
**Figura 17. Ensayos en testigos de concreto extraídos**

tales como velocidad del pulso de onda y resistencia a compresión (Figura 17).

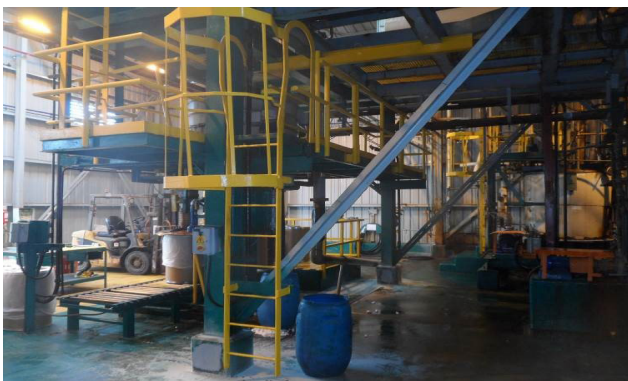
**Figura 18. Bases y losa de concreto reforzado evaluadas en el sector industrial**

El último caso evaluado (Figura 18), corresponde al de las bases y pedestales, así como también, de una losa de concreto reforzado de una nave industrial. En dicha nave se empaqueta un producto final obtenido de un proceso industrial, que da lugar a una elevada concentración de cloruros, los cuales son propios del producto procesado.

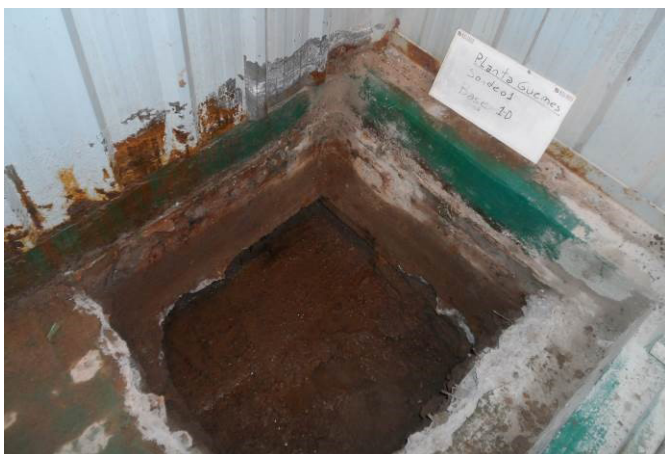
**Figura 19**

**a) Base de concreto reforzado.**

**b) Pedestal de columna metálica**

Las estructuras a evaluar correspondieron a bases y pedestales de concreto reforzado que sustentan a columnas metálicas (Figura 19), así como también, a una losa de entrepiso de concreto reforzado la cual sustenta una máquina centrífuga (Figura 20).

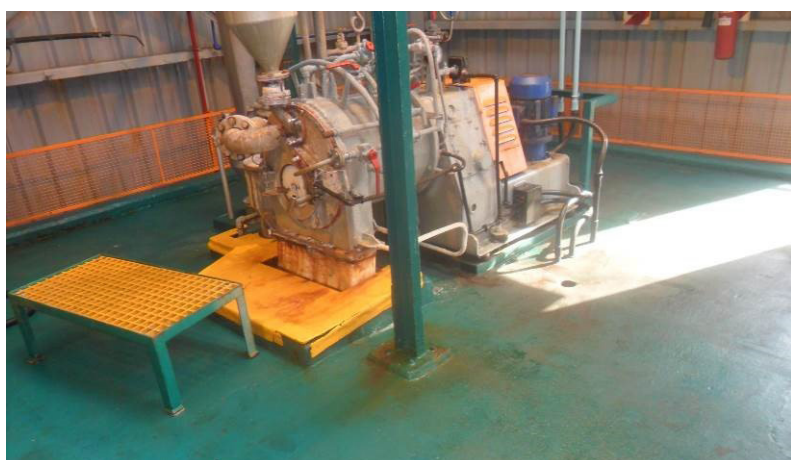
**Figura 20. Losa de entepiso de concreto reforzado. Apoyo de centrifugadora**

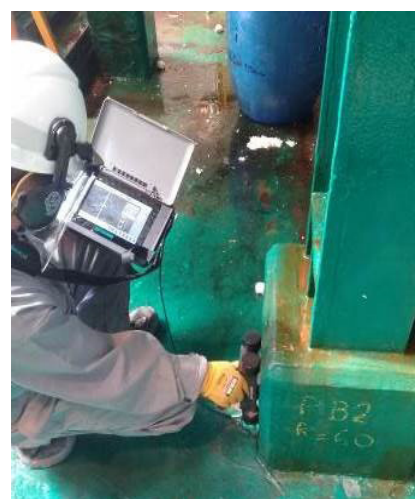
**Figura 21. Detección de armadura en pedestal**

Se procedió in-situ a establecer los espesores de recubrimiento de las armaduras de bases y pedestales (Figura 21), así como también, de las armaduras de la losa de entrepiso. Estas determinaciones fueron llevadas a cabo utilizando detector de armadura y sondeos mecánicos. En general los recubrimientos de las armaduras de bases y pedestales estuvieron en el orden de los 70 mm, en tanto que las armaduras de la losa presentaron un recubrimiento del orden de los 20 mm.

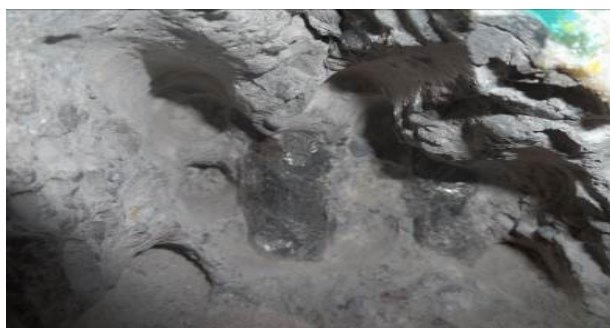
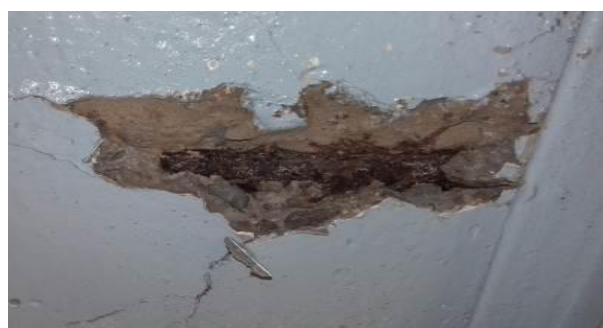
**a) Pedestal**

**b) Losa de entepiso**

De los sondeos mecánicos llevados a cabo (Figuras 22) y de los testigos extraídos, se pudo establecer que la armadura de las bases no presentaba corrosión; en cuanto a los pedestales, la armadura por encima del nivel de contrapiso tampoco presentaba corrosión, sí en cambio presentaba un cierto nivel de corrosión la armadura ubicada por debajo de dicho contrapiso. En tanto que las armaduras de la losa presentaban un avanzado proceso de corrosión.

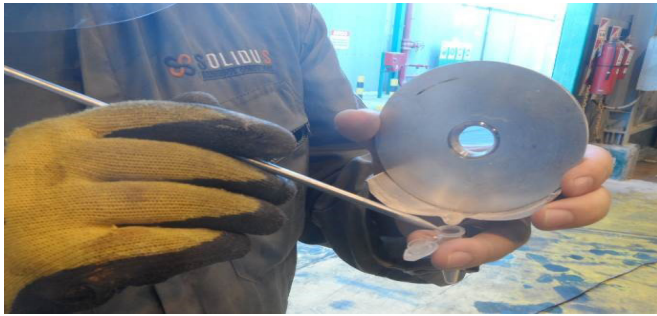
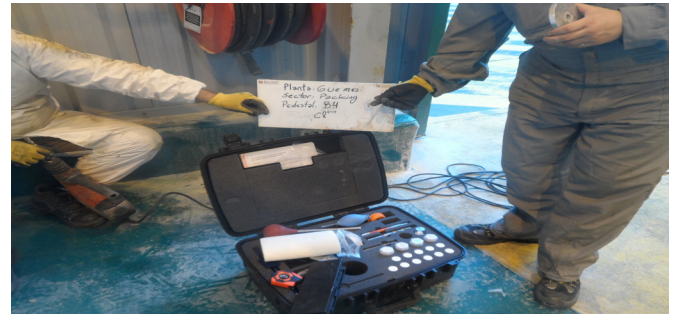
Figura 23. Preparación de muestra para determinación de ion Cl mediante RCT

Por otra parte, mediante el ensayo de RCT (Figura 23) se procedió a la determinación in-situ de la concentración de ion cloruros totales presentes en el concreto mediante extracción ácida y posterior medición del potencial eléctrico.

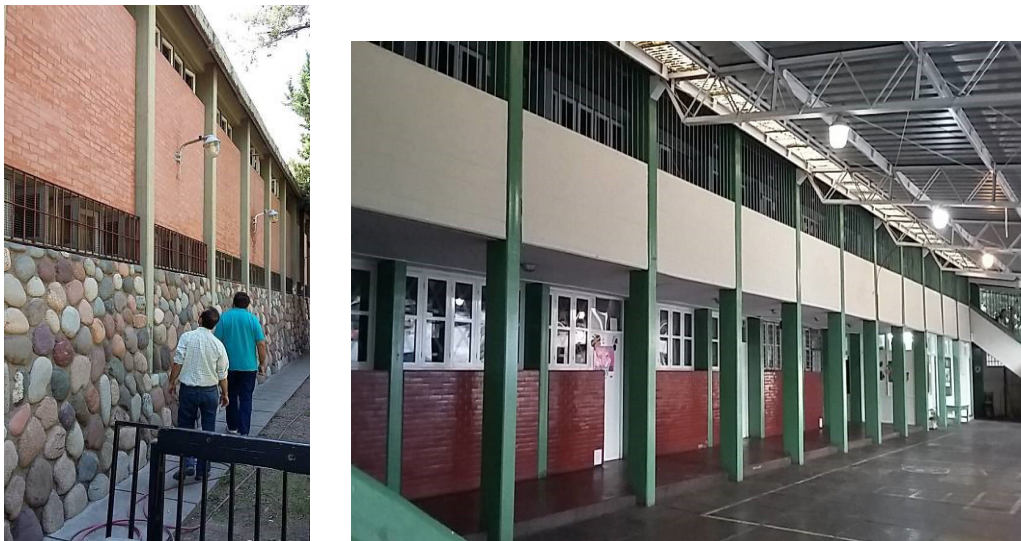
Figura 1 (a). Edificio escolar (fachada y sector galería)

Un plano estructural de muro encadenado de ladrillo cerámico macizo (fachada sur), interrumpido por marco en zona de ingreso; un plano estructural de marco con relleno parcial de muro no estructural de ladrillo cerámico macizo (límite norte de aulas); y un plano de marco (límite norte de galería). Los muros tienen un espesor de 0.18 m; y originan en los dos primeros planos estructurales antes mencionados el fenómeno de columna corta, dada la posición de las ventanas (según se observa en Figuras 1 y 2). Las columnas de encadenado tienen 0.20 m x 0.40 m.

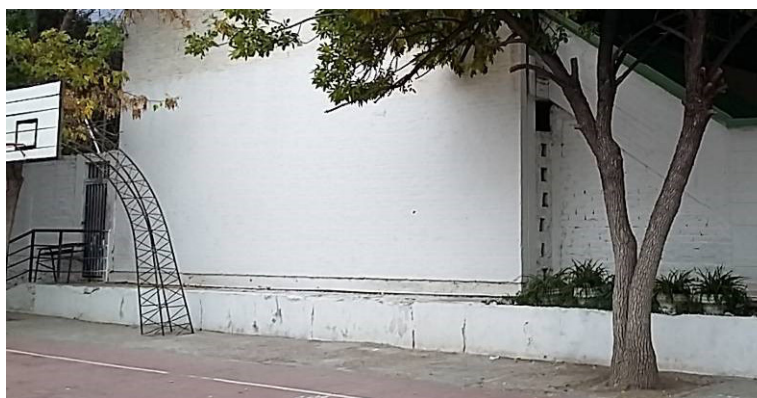
Figura 1 (b). Edificio escolar (muro perimetral este)

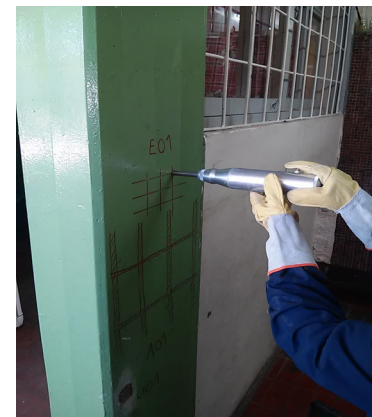
Figura 2. Ensayo de esclerometría

La esclerometría se realizó, como se observa en la Figura 2, para estimar la resistencia a compresión del concreto estructural. Se utilizó un equipo Controls N° LE-187, de acuerdo con el procedimiento indicado en la Norma IRAM 1694 (1989).

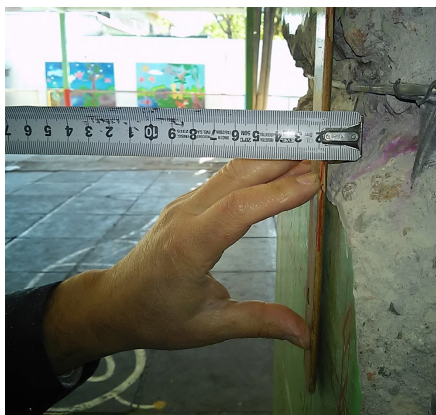
Figura 3. Ensayo de carbonatación

La evaluación del frente de carbonatación, como el que se muestra en la Figura 3, se realizó con fenoftaleína.

El frente de carbonatación tenía un avance de aproximadamente 20 mm, alcanzando la ubicación de la armadura. No obstante, la armadura se encontraba íntegra, sin un proceso de corrosión en evolución.

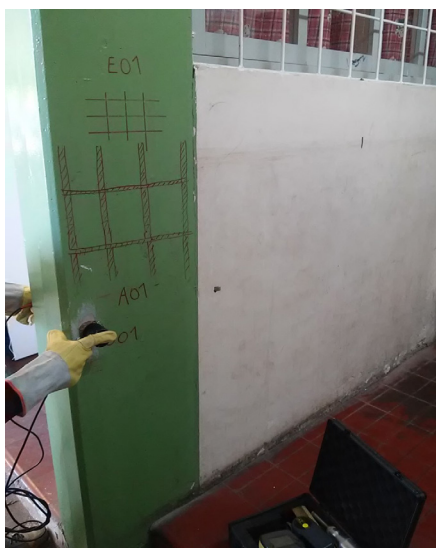
Figura 4. Ensayo de ultrasonido

Se realizó el ultrasonido según la Norma IRAM 1683 (1990), con un equipo Controls Modelo 48 N° 21046, tal como se observa en la Figura 4.

En lo que respecta a los ensayos de ultrasonido, la velocidad del pulso resultó, en términos generales, del orden de los 3.0 km/s, lo cual correspondería a un concreto de calidad de regular a bueno.

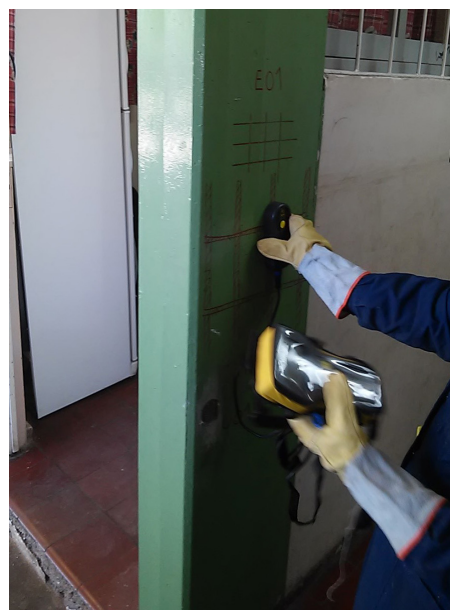
Figura 5. Ensayo de detección de armadura con pachómetro

Con la utilización de pachómetro se procedió a la identificación de presencia y ubicación de armadura longitudinal y transversal en distintos elementos estructurales (Figura 5). También, en algunas zonas, se verificó la armadura existente, eliminando el recubrimiento de la misma, según se observa en Figura 6.

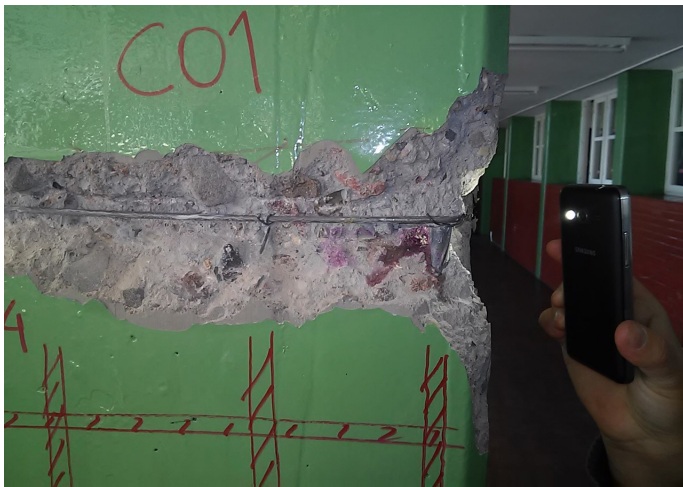
Figura 6. Estudio de verificación de armadura

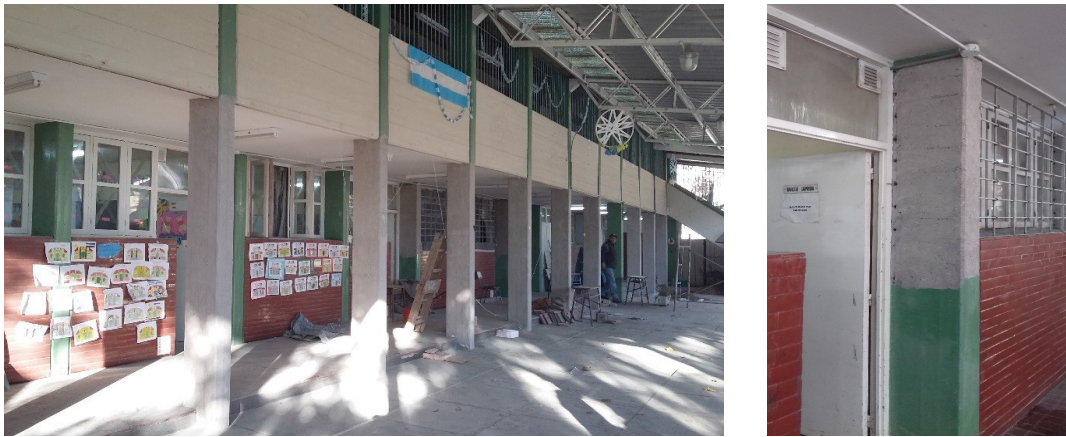
Figura 8 (a). Sistema de refuerzo con FRP (limpieza del sustrato en concreto reforzado)

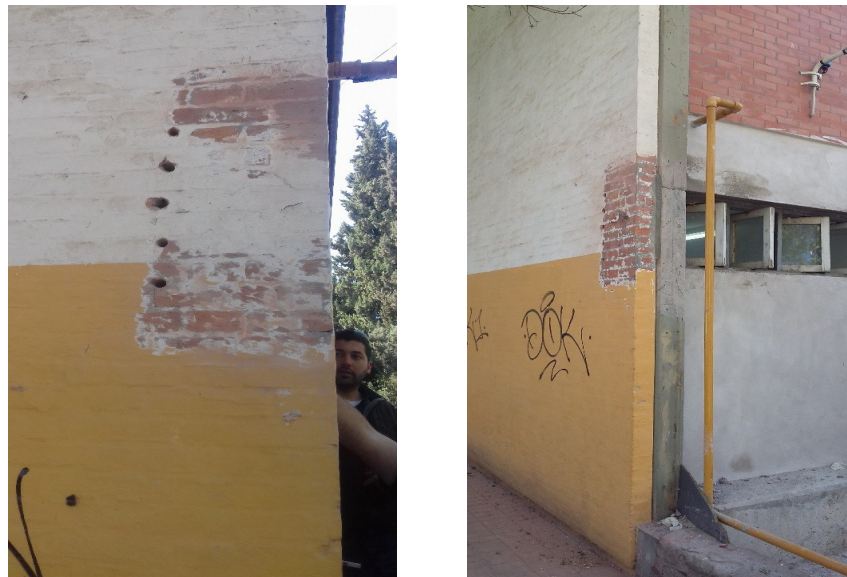
Figura 8 (b). Sistema de refuerzo con FRP (limpieza del sustrato en mampostería)

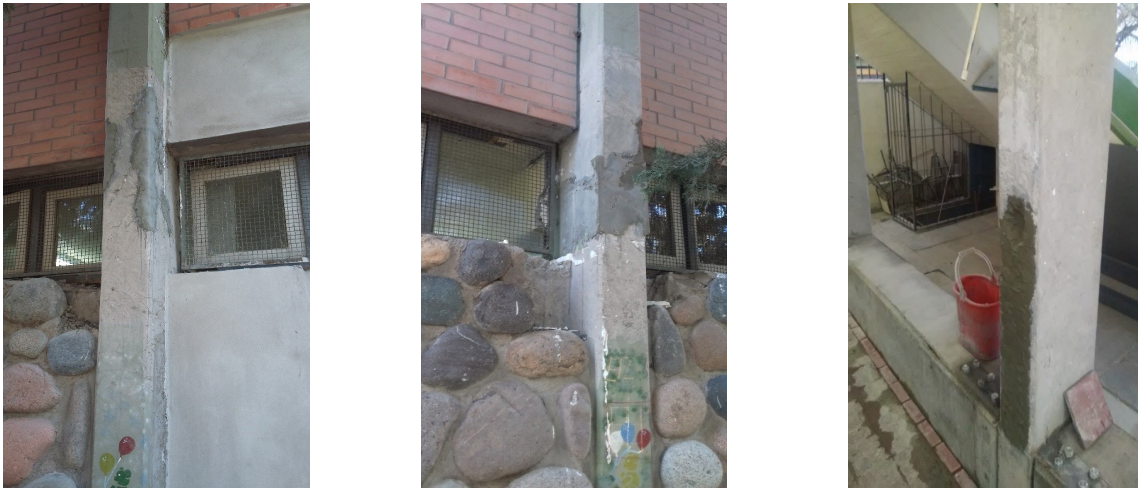
Figura 8 (c). Sistema de refuerzo con FRP (reparación del sustrato dañado)

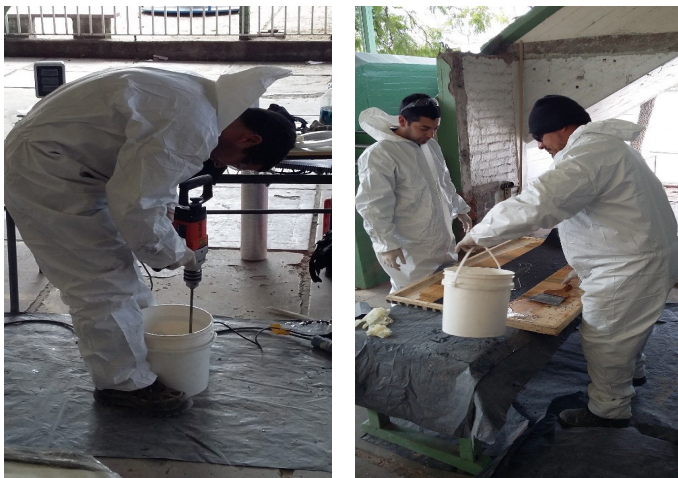
Figura 8 (d). Sistema de refuerzo con FRP (preparación del adhesivo y colocación)

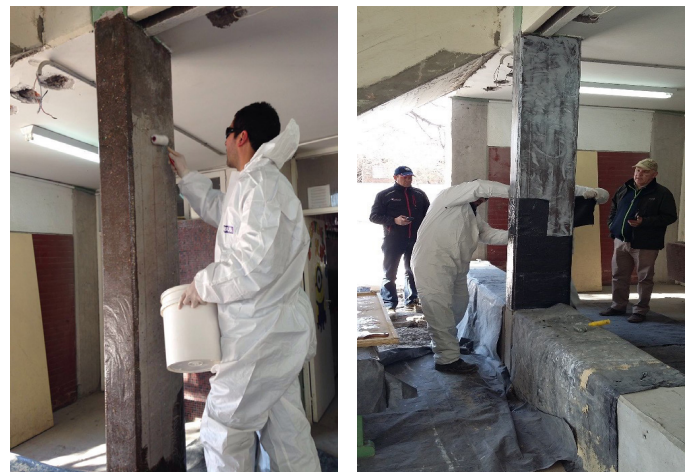
Figura 8 (e). Sistema de refuerzo con FRP (colocación del sistema FRP + adhesivo)

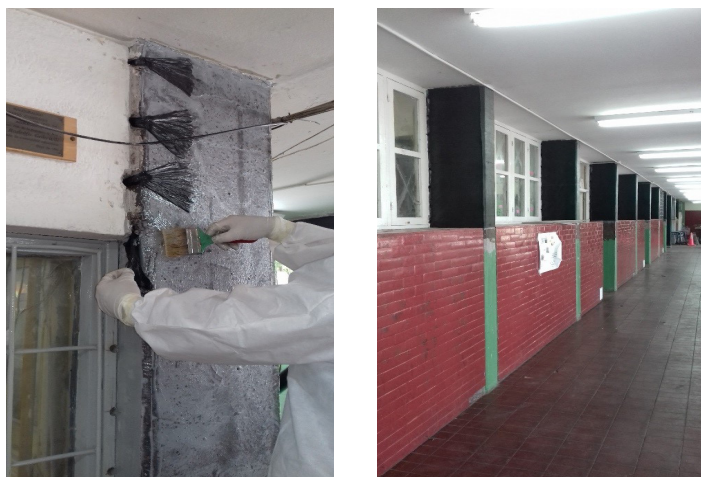
Figura 8 (f). Sistema de refuerzo con FRP (colocación de conectores)

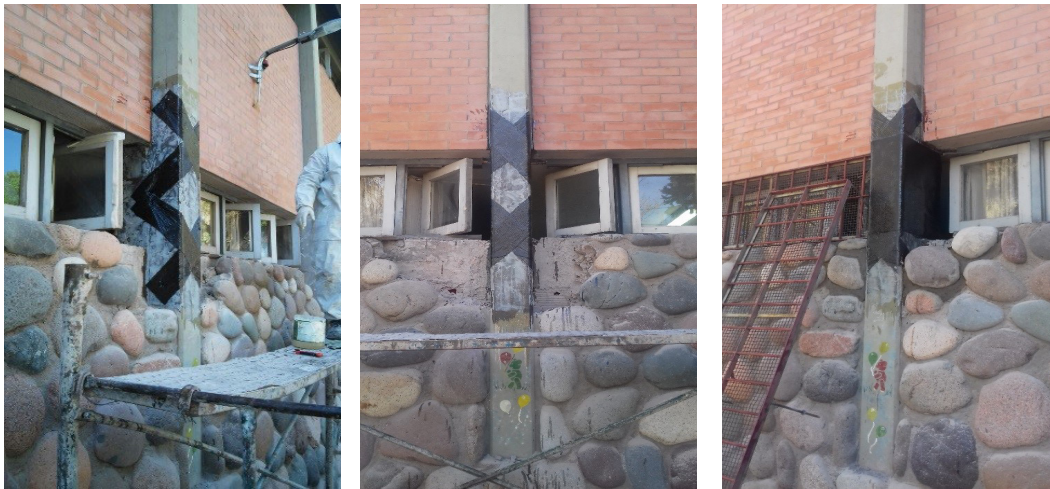
Figura 8 (g). Sistema de refuerzo con FRP (columnas cortas de fachada)

La local consistió en la aplicación de tejido de FRP para aumentar la capacidad a corte de columnas cortas, y para suplir la falta de estribos necesarios para evitar el pandeo de armadura en columnas. Si bien, esta metodología implica un costo alto de materiales y de mano de obra especializada, pudo concretarse con la escuela en funcionamiento. Se evitó así sacar de servicio al edificio, y los costos y complicaciones asociados a esa acción. Aunque, en el reglamento argentino esta estrategia de refuerzo no está incluida, el organismo que contrala de la obra no indicó objeciones, ya que la documentación técnica del refuerzo incluyó la normativa internacional, y bibliografía que avala su eficiencia.

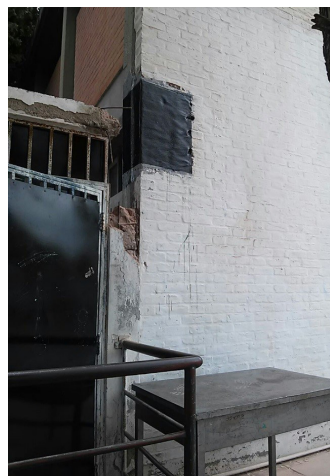
Figura 8 (h). Sistema de refuerzo con FRP (refuerzo de columna corta en extremos)

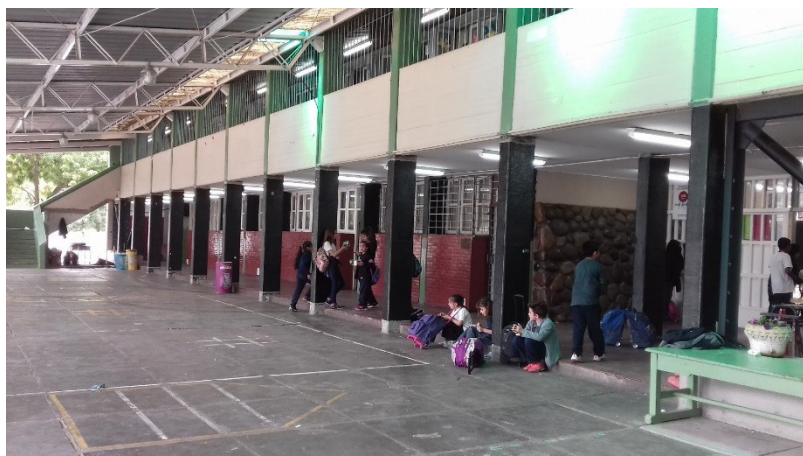
Figura 8 (h). Sistema de refuerzo con FRP (columnas aisladas con refuerzo)

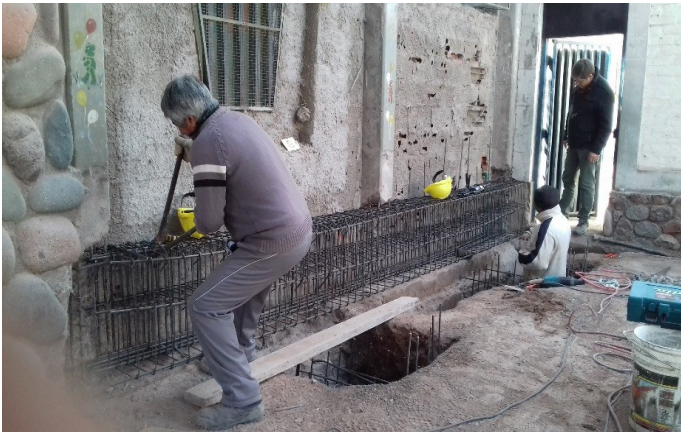
Figura 9 (a). Sistema de refuerzo con riostras (viga de cimentación y bases).

Para el refuerzo con riostras se consideró, como se presenta en la Figura 9: excavación de cimentaciones, armado y llenado de viga de cimentación y bases, instalación de marco metálico anclado en estructura de concreto reforzado, y colocación de las riostras.

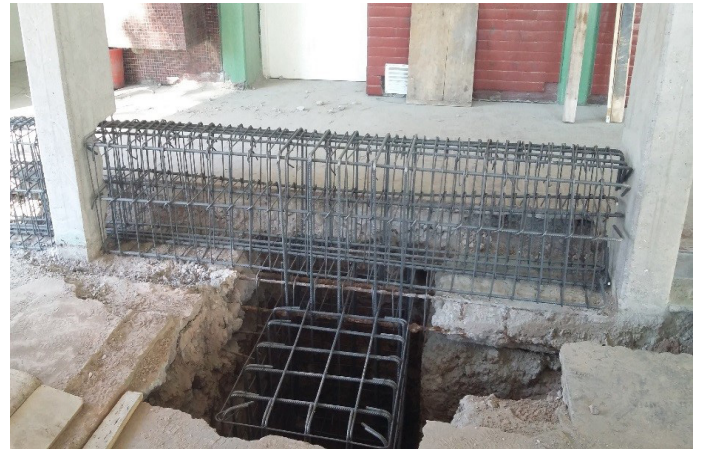
Figura 9 (b). Sistema de refuerzo con riostras (viga de cimentación y base).

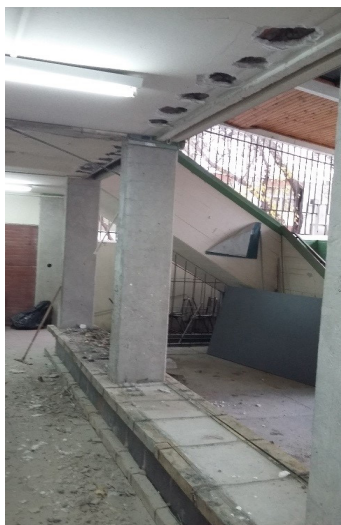
Figura 9 (c). Sistema de refuerzo con riostras (preparación de anclajes en losa)

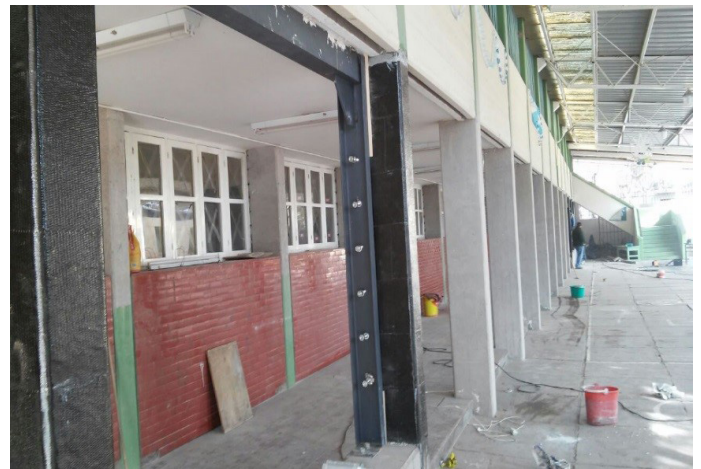
Figura 9 (d). Sistema de refuerzo con riostras (marco metálico anclado)
