# REVISTA INGENIERÍA Y TECNOLOGÍA UAS

# Caracterización Estructural Experimental de Tapas de Concreto Polimérico Sujetas a Flexión

## Experimental Structural Characterization of Polymeric Concrete Lids Subjected to Bending

# Estructuras de Concreto Reforzado Afectadas por Mecanismos de Corrosión: Casos de Estudio

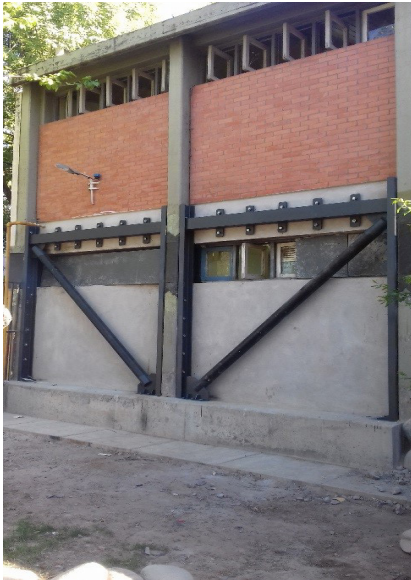
**Figura 9 (e). Sistema de refuerzo con riostras (riostroas instaladas)**

Para el refuerzo con riostras se consideró, como se presenta en la Figura 9: excavación de cimentaciones, armado y llenado de viga de cimentación y bases, instalación de marco metálico anclado en estructura de concreto reforzado, y colocación de las riostras.

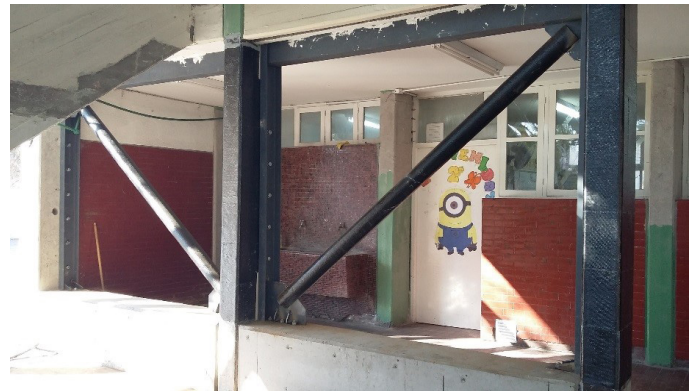
**Figura 9 (f). Sistema de refuerzo con riostras (riostroas instaladas)**
